REPARACIÓN DEL MUELLE NORTE DEL PUERTO DE SAN NICOLÁS

Autores: Ing. Augusto José Leoni⁽¹⁾, Ing. Ramón Jaime Sandoval, Ing. Federico Espil.

RESUMEN

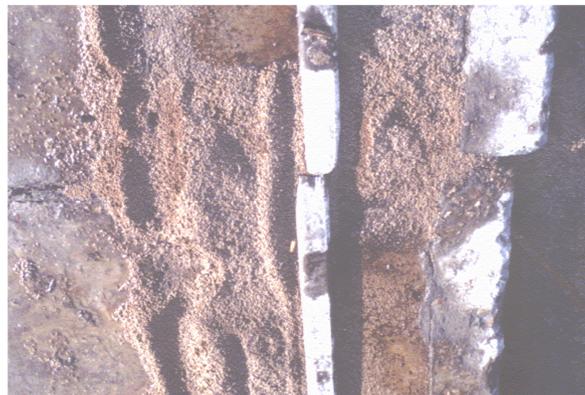
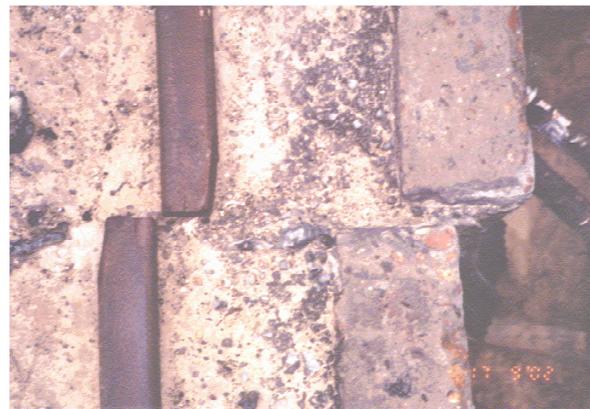
Agosto del año 2001

Foto N° 3: Desplazamiento experimentado por la pantalla en un año

También se habían detectado que en la zona desplazada se había producido la rotura de la mayoría de los tensores de acero que soportan la pantalla de pilotes.

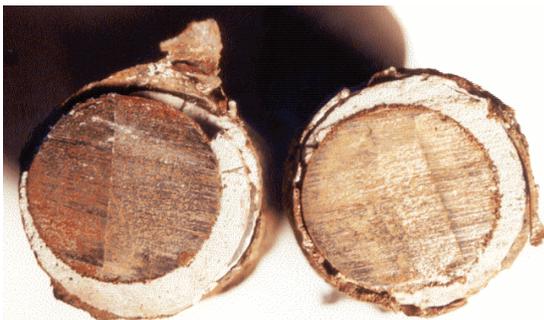
- Respecto del ataque corrosivo, personal de la Dirección del Puerto informó que en esa zona se descargan y acumulan a veces por varios días, fertilizantes constituidos por compuestos sulfurados, clorinados, etc. (sustancias que son muy corrosivas) que se filtran por el suelo. Además, se informó que cuando sube la marea las barras quedan inundadas por agua de río en contacto con el fertilizante que ha filtrado desde la superficie. Estas condiciones promueven fuertemente la corrosión del acero, toda vez que el recubrimiento protector del mismo está degradado y deficientemente montado sobre las barras, ya que no es concéntrico con las mismas. Figura N° 6

Figura N° 4: Recubrimiento de mortero contenido con una chapa de acero de las barras de anclaje

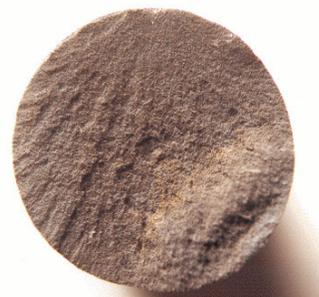
- Las fracturas de las barras tensoras son atribuibles a fallas por corrosión y fatiga. Inicialmente se produjo corrosión por picado sobre la superficie del acero y luego, dado el efecto concentrador de tensiones de los “pits” de corrosión junto con la sollicitación de fatiga sobre el tensor, se produjo un desarrollo de fisuración por fatiga. En una de las barras, la fisuración por fatiga tuvo una propagación transversal de poca magnitud (alrededor de 1 mm), ya que prontamente ocurrió el colapso por fractura frágil debido a la baja tenacidad propia de este material. Figura N° 5

Figura N° 5: Esquema del inicio de la falla por un pig de corrosión y posterior rotura frágil de la barra da anclaje

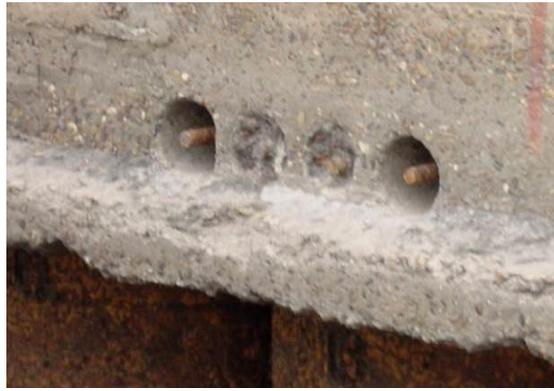
Figura N° 6: Ubicación de los anclajes desde el lado agua de la viga cajón

De la inspección realizada en la zona de falla se detectó un alto porcentaje (75 %) de barras cortadas en el contacto entre la viga cajón y los anclajes, esto no quiere decir que las barras que no estaban cortadas en este punto, no lo estén en el empotramiento opuesto, es decir en la pantalla de anclaje, o en cualquier otro punto intermedio de los mismos.

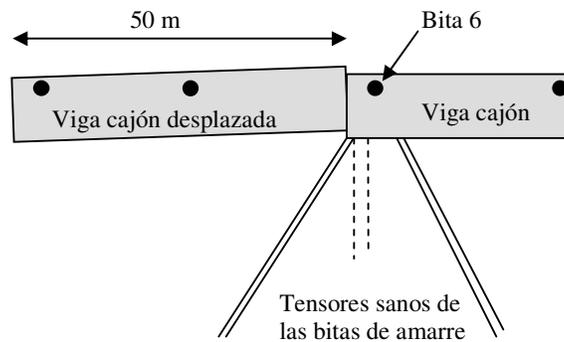
La construcción de la viga cajón montada sobre la pantalla de pilotes tenía juntas constructivas cada 50 m por lo tanto y debido a la rigidez que le imponía la misma a la pantalla, el movimiento de la misma en caso de falla, debía efectuarse en forma monolítica en tramos de 50 m lineales. Esto fue lo que realmente ocurrió ya que el tramo de pantalla que falló, se desplazó hacia el agua debido a la acción del empuje activo y como el movimiento se produjo con una rotación en el plano horizontal de la viga cajón, no se pudo liberar de los tramos adyacentes y quedó trabada en la junta constructiva ubicada en cercanía de la bita N° 6. Es de destacar que el tramo de viga cajón que contiene a la bita N° 6 tiene el 80 % de los tensores sin cortar, más los correspondientes a los de las bitas, lo que hizo que el tramo adyacente soportara el apoyo del tramo que falló. Esto impidió la falla total del muelle, tal como se puede apreciar en el esquema de la figura N° 7 y en las fotos de la N° 8.

Figura N° 7: Esquema de desplazamiento de un tramo de la viga cajón

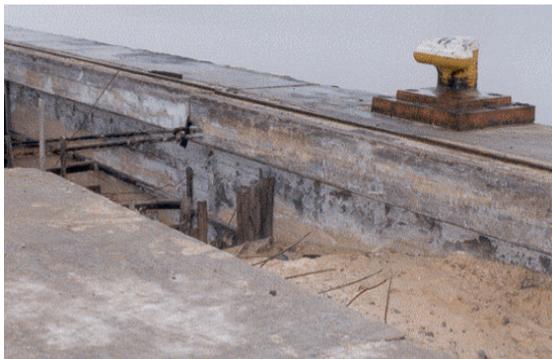
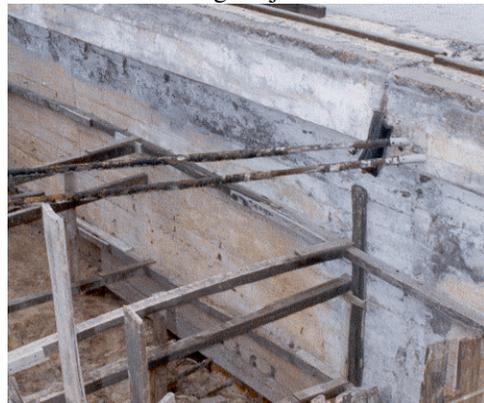
Figura N° 8: Fotos de la junta de la viga cajón con los tensores de la bita que la sostienen

Es evidente además que el tramo fallado que contiene a las bitas 4 y 5 se apoya en los adyacentes y estos últimos se ven recargados, con lo cuál de ocurrir una falla en cadena de los últimos tensores sanos que los sostienen, se produciría la falla y el derrumbe del muelle en coincidencia con la junta cercana a la bita N° 6.

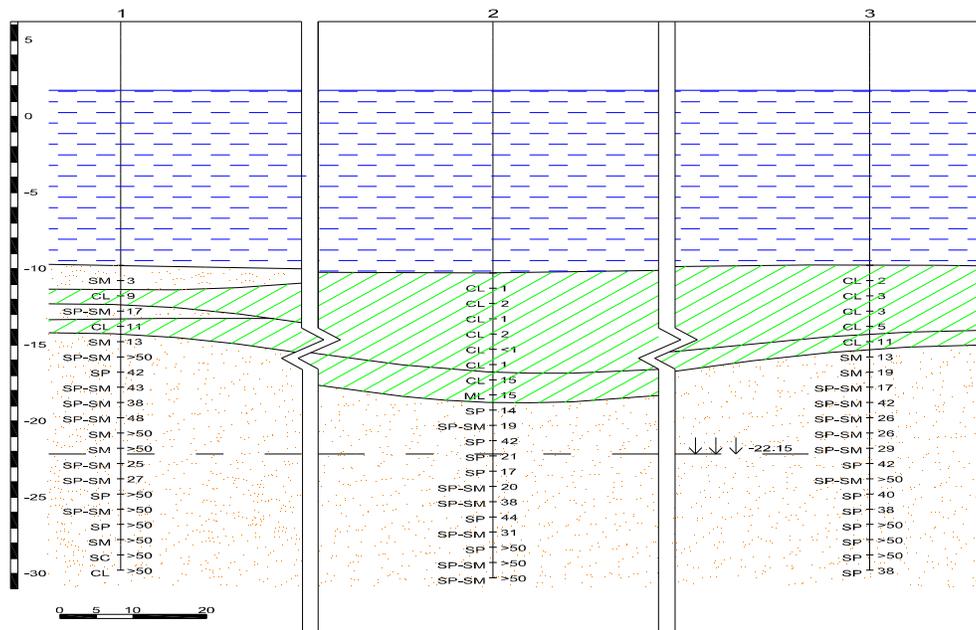
De los resultados de los estudios ejecutados, observamos que en los sondeos ejecutados bajo carga de agua y en forma paralela a la pantalla de pilotes, más precisamente en la perforaciones N° 2 y 3, ubicadas a las progresivas de 125 m y 50 m respectivamente a partir del extremo norte, un manto de suelos arcillosos del tipo "CL", "Muy Blandos" que se extienden desde el nivel del lecho del río ubicado a cota -10,25 m hasta -17,50 m. Estos suelos, por su característica arcillosa, por su baja compacidad y por su condición de saturados, tienen parámetros de corte en los que la fricción es nula ($\phi = 0$) y los valores de la cohesión por lo general son menores a 2 tn/m^2 .

A partir de los niveles anteriores y en profundidad, se detectan arenas densas que se extienden hasta el límite investigado. Ver perfiles de las figuras N° 9 y 10, donde para cada perforación se destaca a la izquierda de la vertical, la clasificación unificada de cada muestra y a la derecha el valor correspondiente del ensayo de SPT.

Teniendo en cuenta lo anteriormente detallado y considerando que la pantalla de pilotes en esta zona, se extiende hasta la cota -22,15 m, tendríamos una ficha resistente de 5,90 m para una pantalla de 27 m de altura.

Figura N° 9: Perfil estratigráfico longitudinal paralelo a la pantalla del lado agua

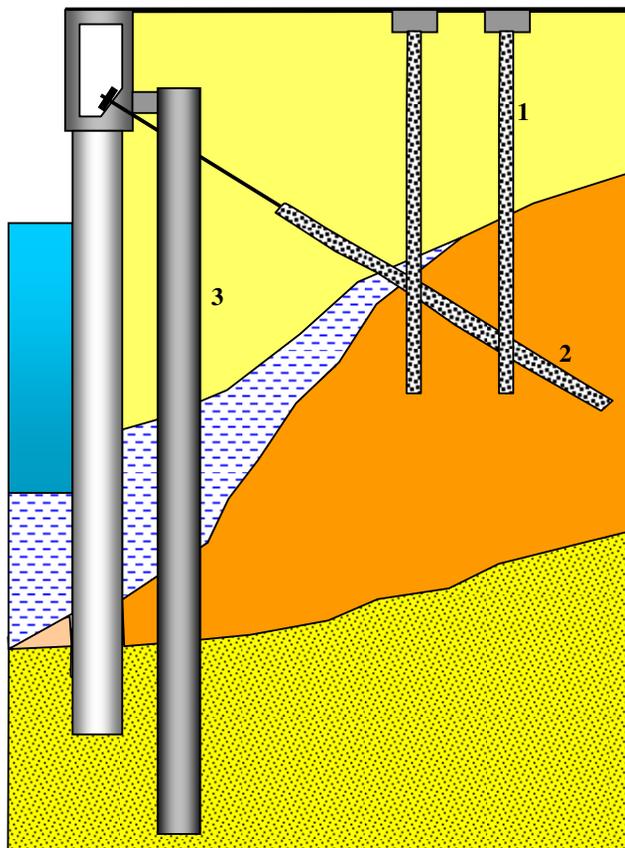
Figura N° 11: Esquema final de la remediación adoptada.

- 1) **Micropilotes inyectados para la fundación de las vigas carrileras**
- 2) **Anclajes inyectados para el soporte horizontal superior de la pantalla**
- 3) **Cilindros para soportar parte del empuje activo**

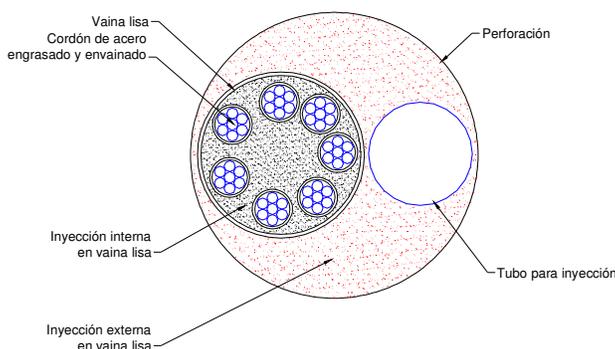
Figura N° 12: Corte transversal de los anclajes proyectados

La armadura de los anclajes proyectados está conformada como ya mencionamos por siete cordones dispuestos como se muestra en la figura N° 12. De tal forma que los mismos conforman una sección de armadura de $10,49 \text{ cm}^2$, teniendo en cuenta que el acero de estos cordones tiene una resistencia a la rotura de 261 kN para cada cordón, que la carga que produce una deformación del 1 % en los cordones es de 235 kN y que el módulo elástico se ubica en el orden de 19.320 kN/cm^2 . Se obtienen los siguientes valores límites:

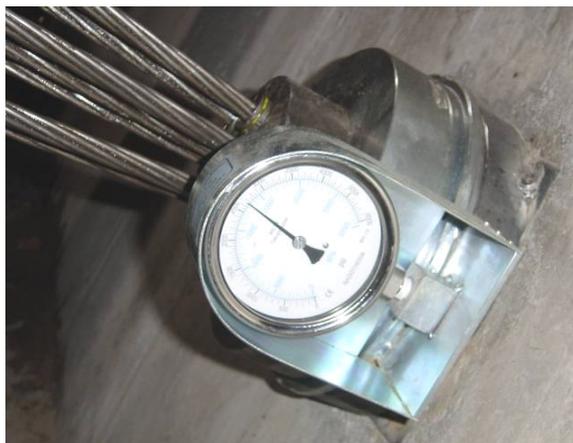
Figura N° 13: Celda de carga colocada en los tensores instalados

Por esta razón, a cada anclaje se le dio una carga inicial de post tesado de 500 kN y en cinco de ellos, se instalaron celdas de carga como la que se muestra en la figura N° 13, para verificar que durante la operación del muelle y durante la vida útil de las obras proyectadas se mantenga aplicada esta carga para reducir las deformaciones de los anclajes durante la operatoria del puerto.

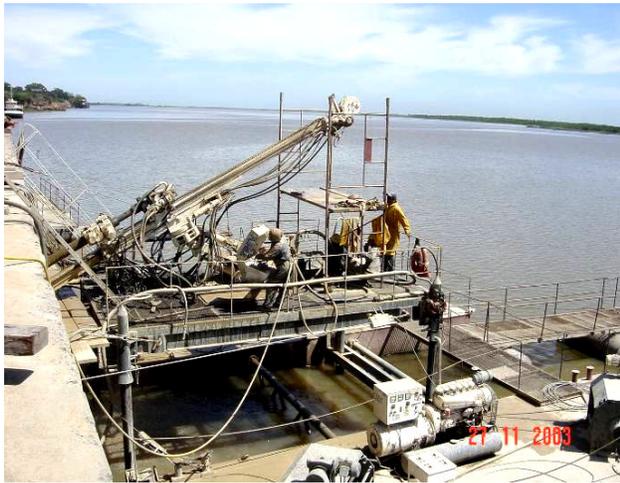
Figura N° 14: Ejecución de los anclajes desde la plataforma

Teniendo en cuenta ello, se recomendó que la máquina perforadora se apoyara en una plataforma con patas apoyadas directamente en el lecho del río, de forma que ésta operación no afecte la estabilidad de la pantalla, tal como se aprecia en la figura N° 14.

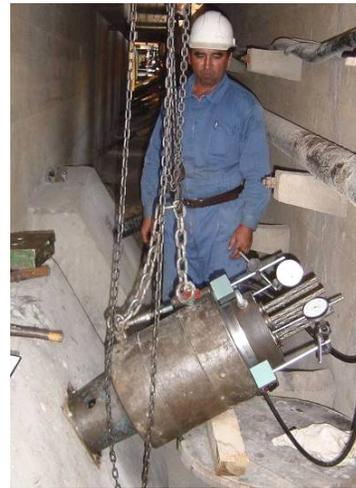
Figura N° 15: Ensayos de carga de los anclajes dentro de la viga cajón

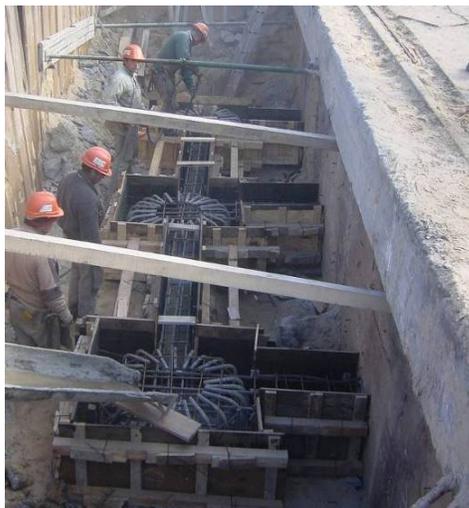
Figura N° 16: Construcción de los cilindros de refuerzos de la pantalla

La parte superior de los cilindros se encontraban arriostrados entre si con una viga horizontal y además cada uno de ellos se vincula con la parte inferior de la viga cajón con un puntal de hormigón armado, como se muestra en las figuras N° 16 y 17.

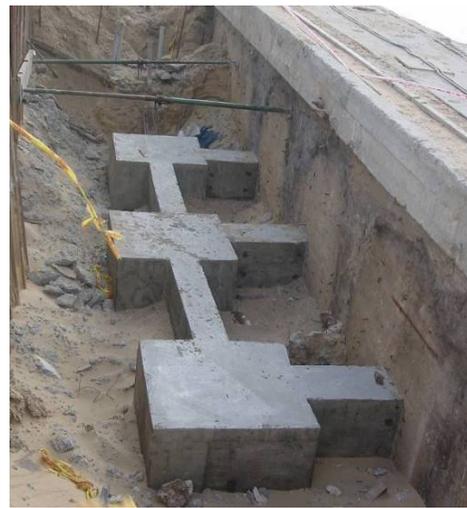
Figura N° 17: Cabezales de los cilindros de refuerzos y su vinculación con la viga cajón

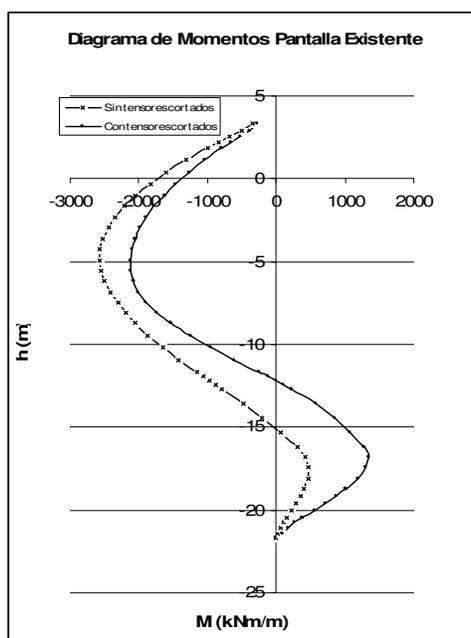
Cuando se modela la secuencia constructiva de los pilotes hasta el corte de los tensores, se aprecia el riesgo que se corre al producirse el corte de los tensores debido al cambio que se observa en el diagrama de momentos flectores de los pilotes, representado en la Figura N° 18. Este “desplazamiento” del diagrama se debe al efecto combinado del incremento del empuje pasivo en el empotramiento y a la disminución del empuje activo del sector del muelle.

Figura N° 18: Solicitaciones en la pantalla tras la rotura de tensores. (Izquierda lado agua)

A fin de evitar que esta situación se agrave se adopta como solución para la reparación del muelle, la construcción en conjunto de una serie de tensores en la viga cajón y de una pantalla discontinua de pilotes que se ubican por detrás de los pilotes existentes.

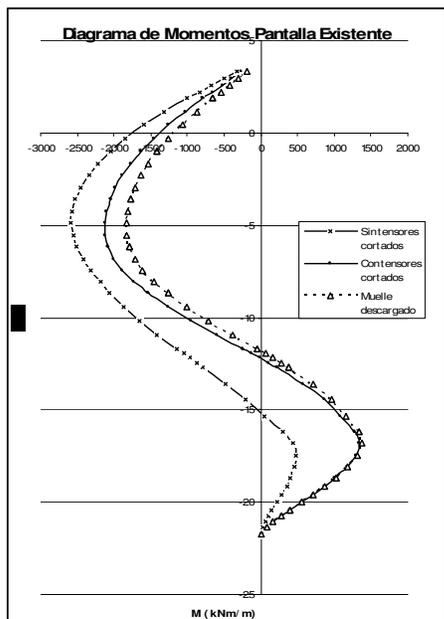
Previo a la simulación de las etapas constructivas de los refuerzos, se simula el retiro de la carga sobre el muelle. El diagrama de solicitaciones de la pantalla tras la descarga se observa en el gráfico de la figura N° 19.

Figura N° 19: Solicitaciones en la pantalla tras la descarga. (Izquierda lado agua)

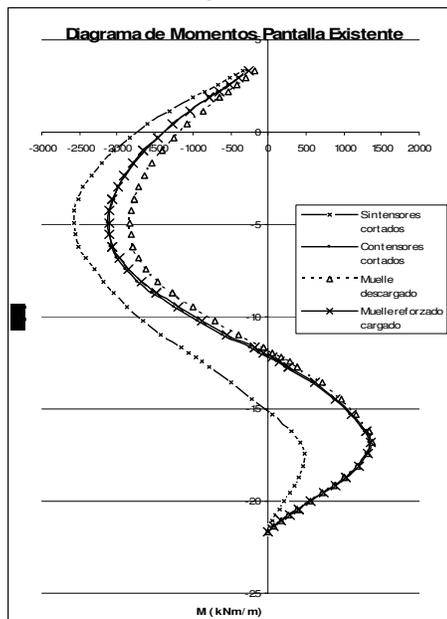
Tras la resolución del modelo se observa que las solicitaciones en la pantalla de pilotes existente y en el tramo inferior de los mismos, permanece sin mayores modificaciones desde la etapa en que se produce la descarga del muelle hasta la etapa final del cálculo, lo que indica que tras la construcción de los refuerzos, un incremento en las cargas sobre el muelle no provoca un aumento del empuje pasivo en el frente de la pantalla debido a la colaboración de los refuerzos, tal como se muestra en la figura N° 20.

Figura N° 20: Solicitaciones en la pantalla tras la reparación con la sobrecarga. (Izquierda lado agua)

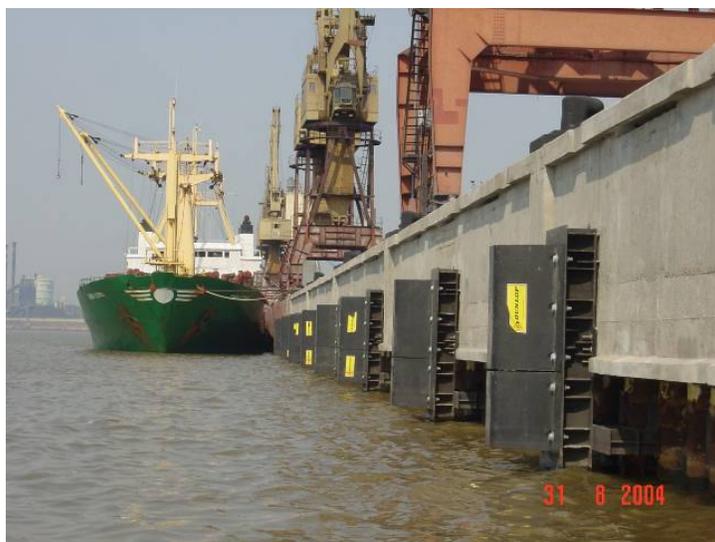
Figura N° 21: Muelle terminado
