REPARACIÓN DEL MUELLE NORTE DEL PUERTO DE SAN NICOLÁS

Autores: Ing. Augusto José Leoni⁽¹⁾, Ing. Ramón Jaime Sandoval, Ing. Federico Espil.

RESUMEN

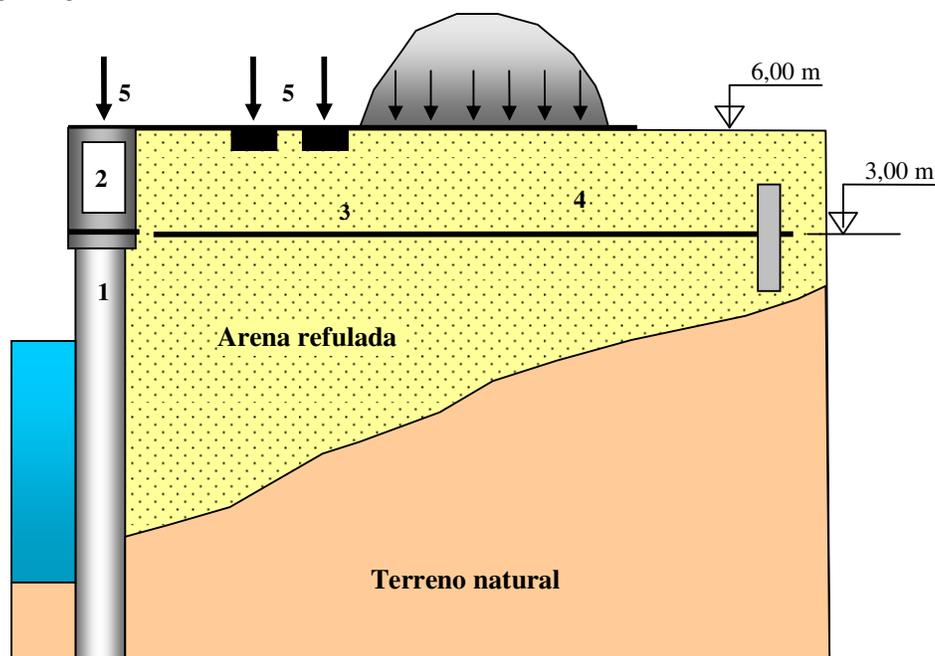
Figura N° 1: Esquema constructivo del muelle norte. 1) Cortina de pilotes tangentes 2) Viga cajón 3) Tensores metálicos 4) Placa de anclajes 5) Vías de las grúas

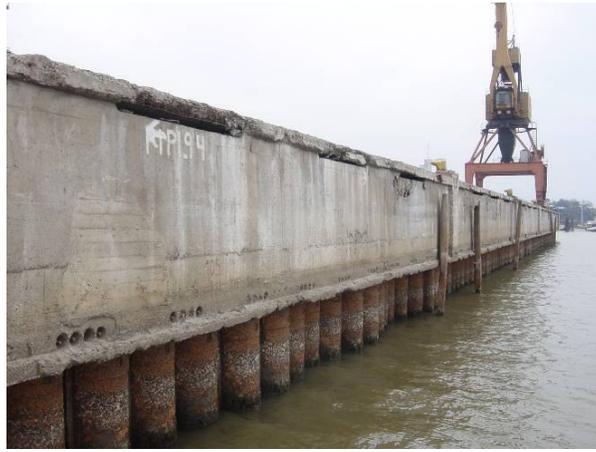
Figura N° 2: Fotografía del muelle al inicio de los trabajos se observa la pantalla de pilotes y la viga cajón en su coronamiento
